POPLAVE, NA POMOČ!

Ukrepi ob poplavah Kamniške Bistrice na domžalskem območju v zadnjih dveh desetletjih

Gibanje znanost mladini
Raziskovalna naloga s področja etnologije

Domžale, marec 2010

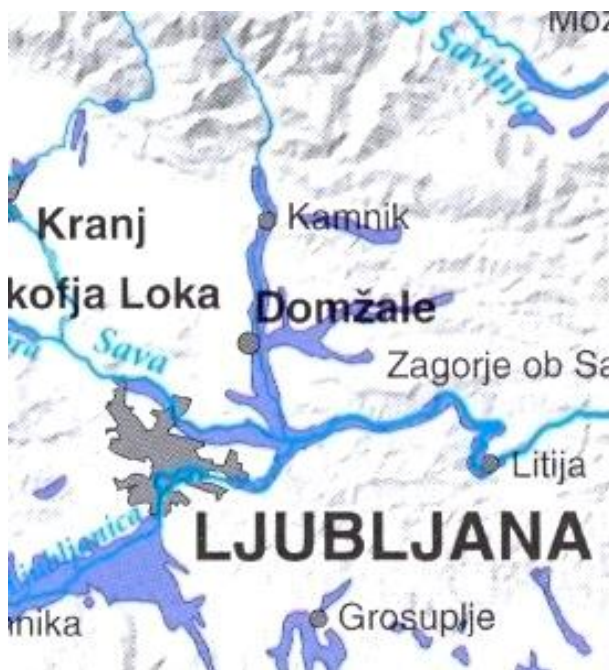
Poplavna območja ob Kamniški Bistrici (izsek iz karte, vir: ARSO, 2007, povzeto po B. Komac, K. Natek, M. Zorn, 2008, str. 43).

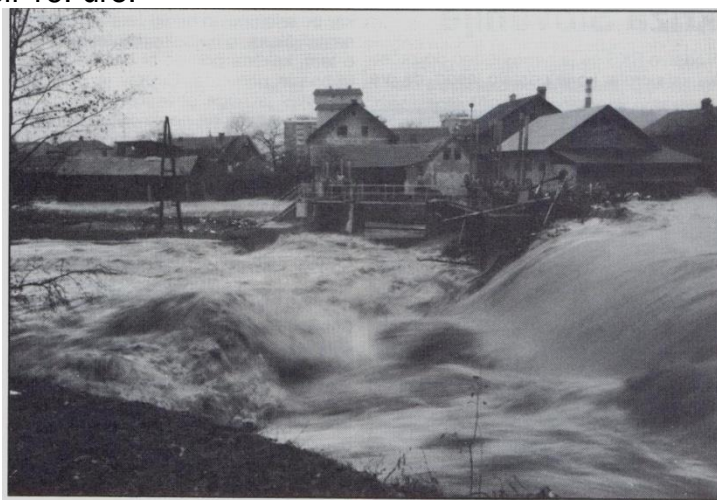
Slika 2. Kamniška Bistrica v Kamniku 1. 11. (Foto Milan Orožen Adamič)

Kamniška Bistrica v Kamniku 1. novembra 1990.

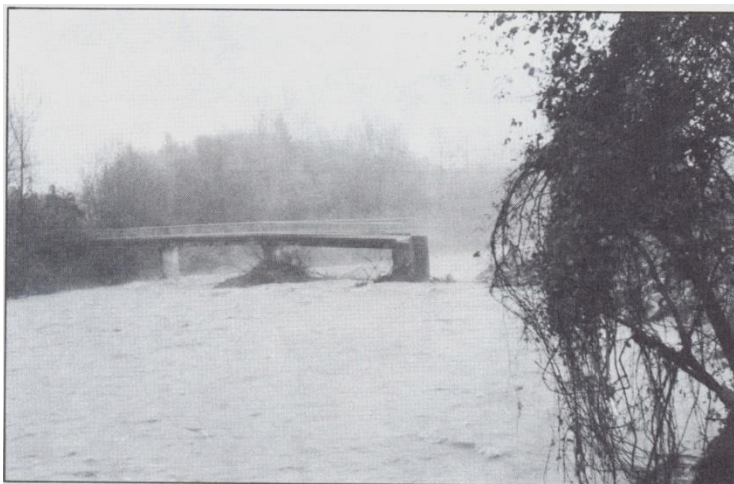
Slika 12. Homec—Radomlje: delno porušen most.

Delno porušen most čez Kamniško Bistrico na cesti Homec—Radomlje.

- največ škode pa je utrpelo vodno gospodarstvo (zaradi razrušene regulacije pri Nožicah, pretrganega kolektorja za komunalne odplake, na več mestih razrušene regulacije rečne struge, uničenih pregrad itd.), uničenih ali poškodovanih mostov in cestišč in

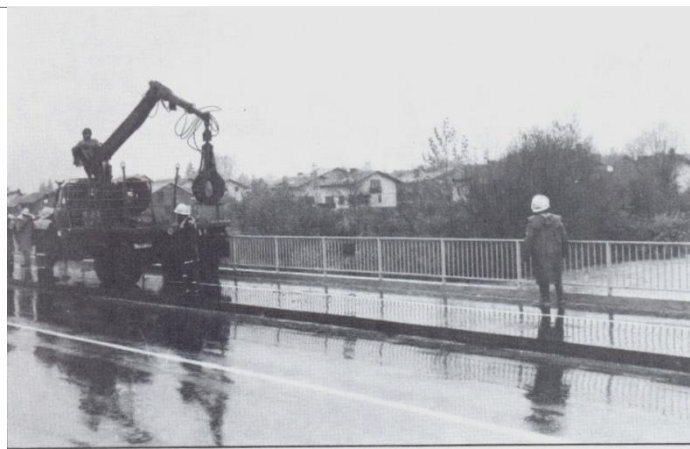
Slika 13. Domžale — most na cesti Ljubljana—Maribor. Plavajoči les so z mehanizacijo odstranjevali, da ne bi bil v nevarnosti most.

Odstranjevanje plavajočega lesa z mehanizacijo na mostu med Domžalami in Virom.

- hiše so varovali z navažanjem skal na rečno obrežje,
- z mehanizacijo so odstranjevali plavajoči les z mostov,
- z gruščem in skalnimi bloki so utrjevali protipoplavne nasipe (Ujma, 1991, stran 33–34).

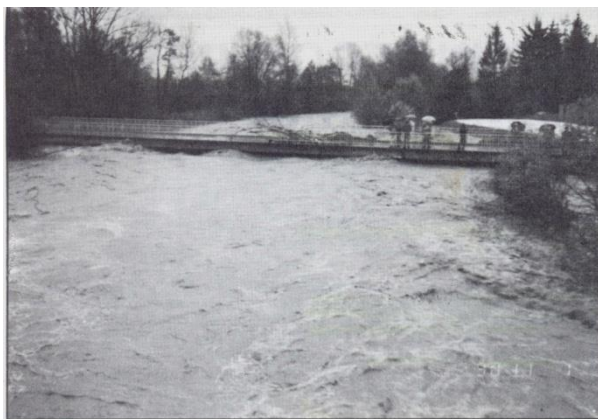
Slika 2. Stari most pri Duplici.

Ob mostovih se je nabiralo vejevje. Stari most na Duplici.

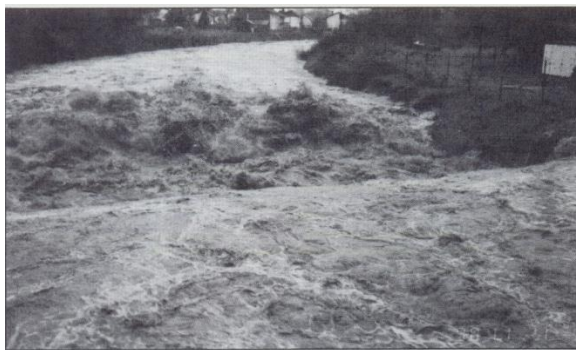
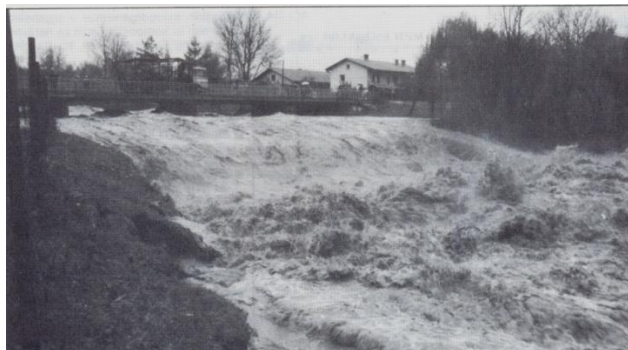
Slika 5. Kamniška Bistrica v Radomljah.

Slika 5. Radomlje — krovni val pod upogibom, nastajanje zajede na desnem bregu, dve uri pred nastopom konice.

Krovni val pod upogibom v Radomljah, dve uri pred nastopom viška vode.
